## Διαγνωστική Θερμογραφία Μέθοδοι Ανίχνευσης Εξελισσόμενων Κτηριακών Παθογενειών Αποτελεσματική Προσέγγιση

ΑΧΙΛΛΕΑΣ ΧΡΙΣΤΟΔΟΥΛΙΔΗΣ

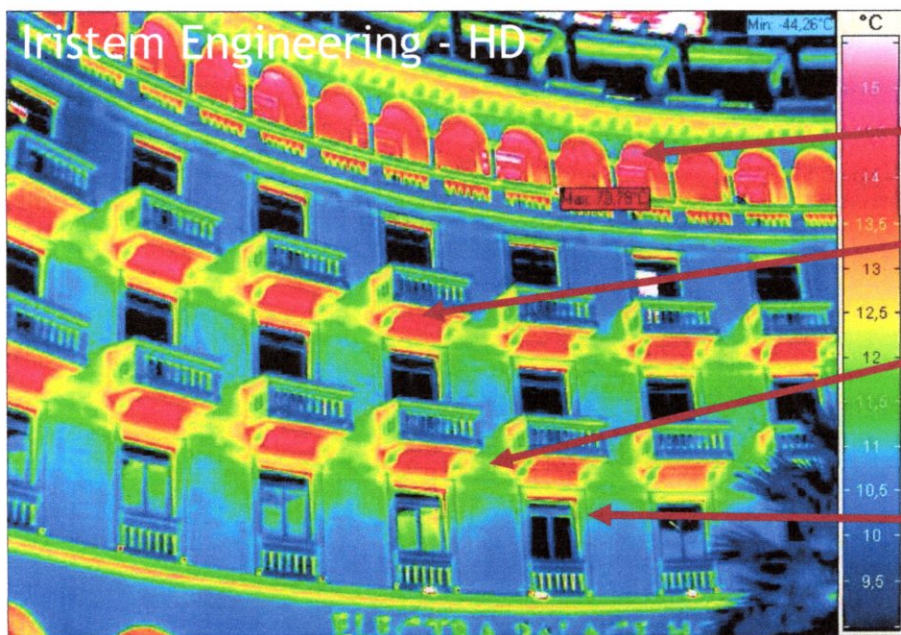
## Απώλειες Ενέργειας με Αγωγιμότητα - ΘΕΡΜΟΓΕΦΥΡΕΣ (1)

- Ώρα : περί τις 20:00, Φεβρουάριος, 8B. C, Συνθήκες Άπνοιας
- Εσωτερικά θερμαινόμενη, περίπου στους 21B. C

- Περιοχές κάτω από τις «καμάρες»
- Τμήματα κάτω από τα μπαλκόνια
- Ομοιόμορφες οριζόντιες θερμικές «ραβδώσεις» ανάμεσα στα μπαλκόνια
- Οριογραμμή εξωτερικών κουφωμάτων

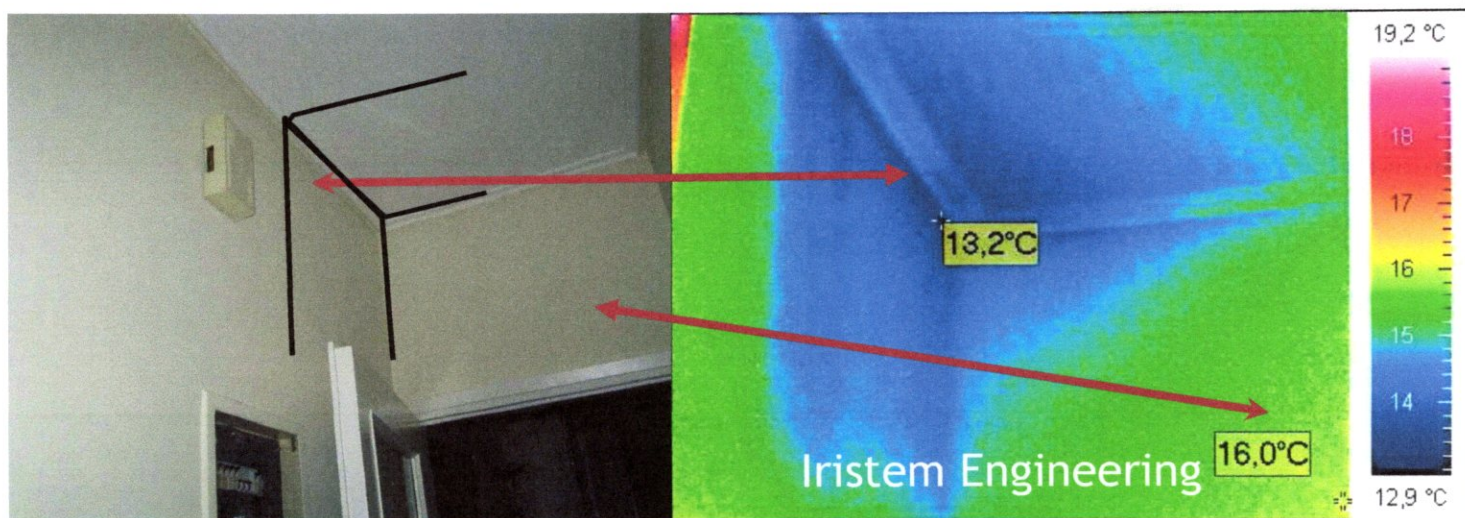
## Απώλειες Ενέργειας με Αγωγιμότητα - ΘΕΡΜΟΓΕΦΥΡΕΣ (2)

- Διαμέρισμα : θερμαινόμενο, περίπου στους 20B. C

- Οι «ψυχρές περιοχές» οφείλονται σε μη θερμαινόμενους χώρους (ΜΘΧ)
- Απο κοινόχρηστους χώρους (i) διάδρομο και (ii) υπερκείμενη κατασκευή
- Η Οπτική εικόνα φανερώνει ίχνη αποσάθρωσης - ενδεικτικό λειτουργίας συμπύκνωσης

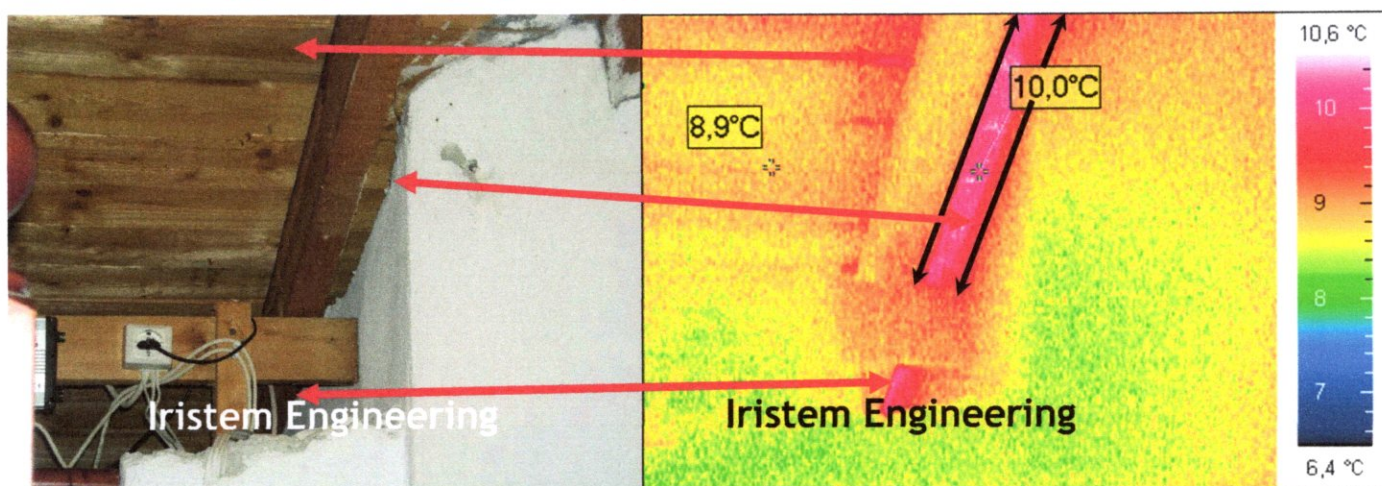
## Διαρροές Αέρα στα Κτίρια (1) Συναρμογή Στέγης - Λήψη (2) ώρες μετά την Ανατολή

- Η μη κανονική «εφαρμογή» της ξύλινης στέγης είναι ορατή από τη διείσδυση θερμότητας
- Προκαλούνται απώλειες, ένταση του φαινομένου καμινάδας, θόρυβος, ρύπανση, δίοδος για ζώντες οργανισμούς.

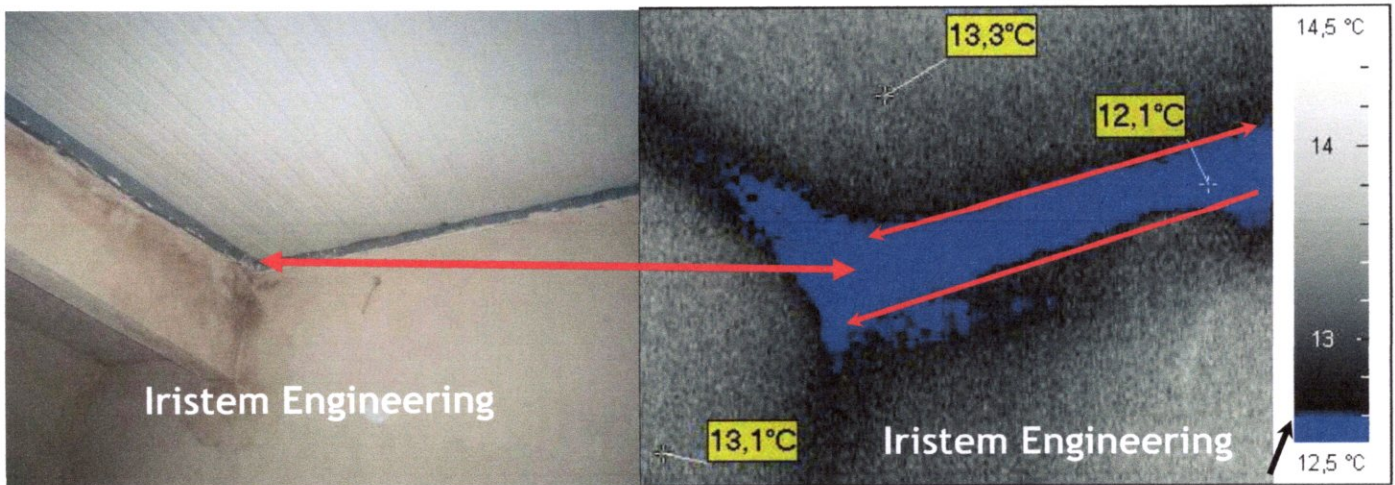
## Διαρροές Αέρα στα Κτίρια (2) Συναρμογή Στέγης - Λήψη (2) ώρες μετά τη Δύση

- Προκαλείται συμπύκνωση (δυσνητικά και απευθείας είσοδος νερού) από την μη κανονική εφαρμογή της στέγης.
- Η διείσδυση του αέρα είναι ορατή στο θερμογράφημα, ακόμη και σε ημέρα με πλήρη άπνοια.

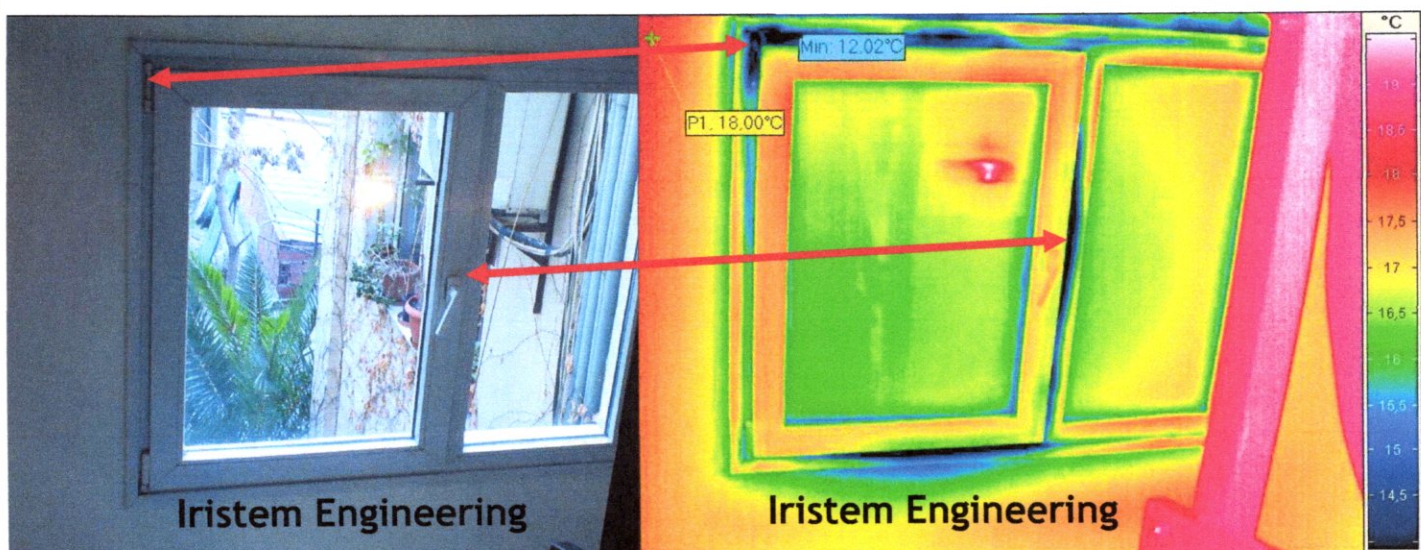
## Διαρροές Αέρα στα Κτίρια (4) Συναρμογή Παραθύρου - Ημερήσια Λήψη

- Εσφαλμένη εφαρμογή στην περιοχή του «μεντεσέ»
- Εσφαλμένη εφαρμογή ανάμεσα στο κινητό και σταθερό πλαίσιο
- Ψυχροπομπός ( $\Delta\theta=6+B.C$ ), **μεταβαλλόμενης έντασης**, ανάλογα με τον αέρα

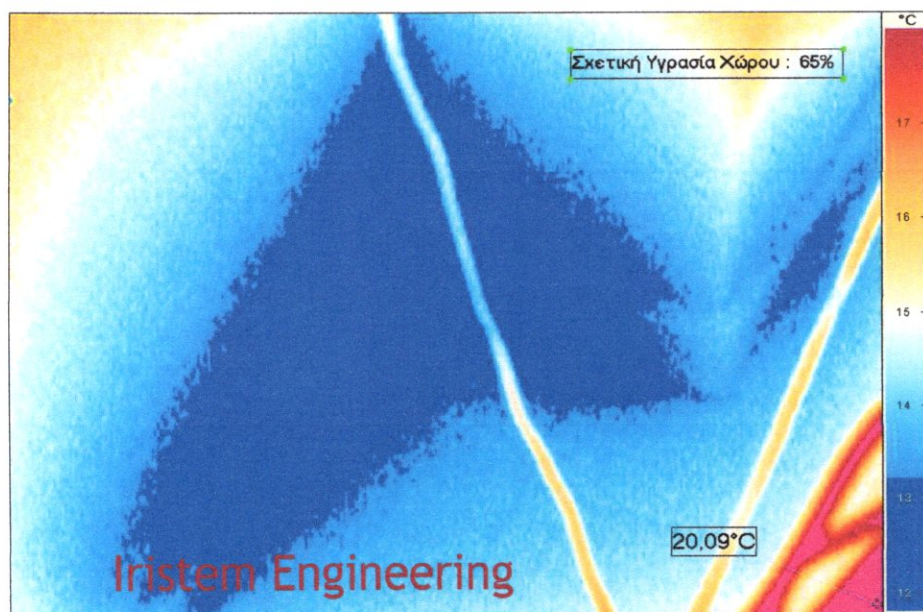
## Συμπύκνωση - Ανίχνευση με θερμογραφία Γωνία σε Σαλόνι Διαμερίσματος 1ου Ορόφου (I)

- Ορίζουμε «κάτω ισόθερμη» με άνω όριο το σημείο δρόσου

13,2 βαθμοί C

- Η σκιασμένη με το ειδικό χρώμα «μπλε» περιοχή έχει σε εξέλιξη φαινόμενο συμπύκνωσης - ΤΗ ΣΤΙΓΜΗ ΤΗΣ ΕΠΙΘΕΩΡΗΣΗΣ

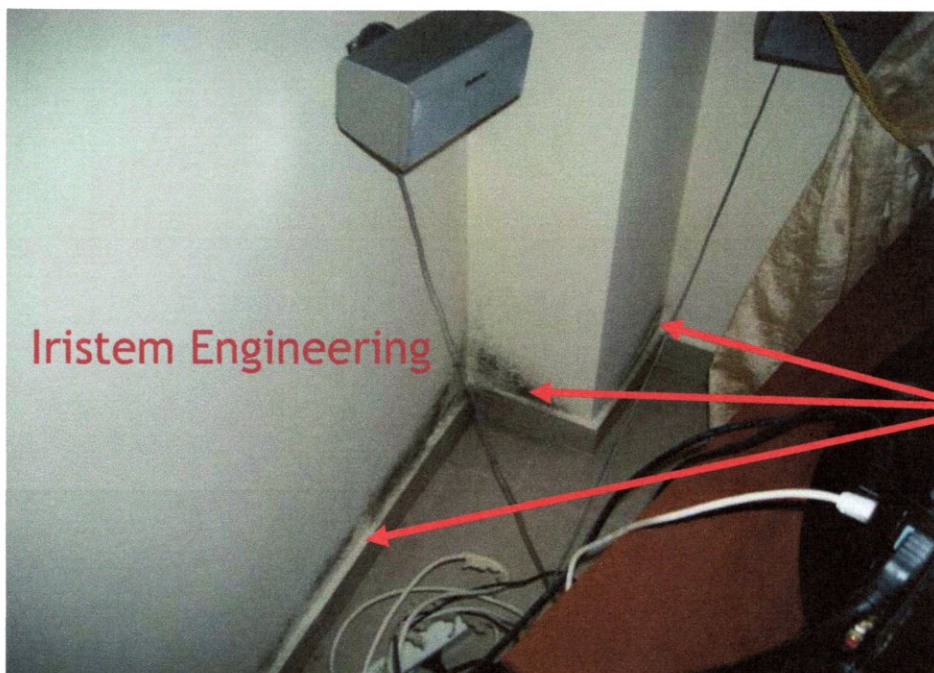
## Συμπύκνωση - Ανίχνευση με θερμογραφία Γωνία σε Σαλόني Διαμερίσματος 1ου Ορόφου (II)

- Περιοχή εξελισσόμενης «μούχλας», από συμπύκνωση

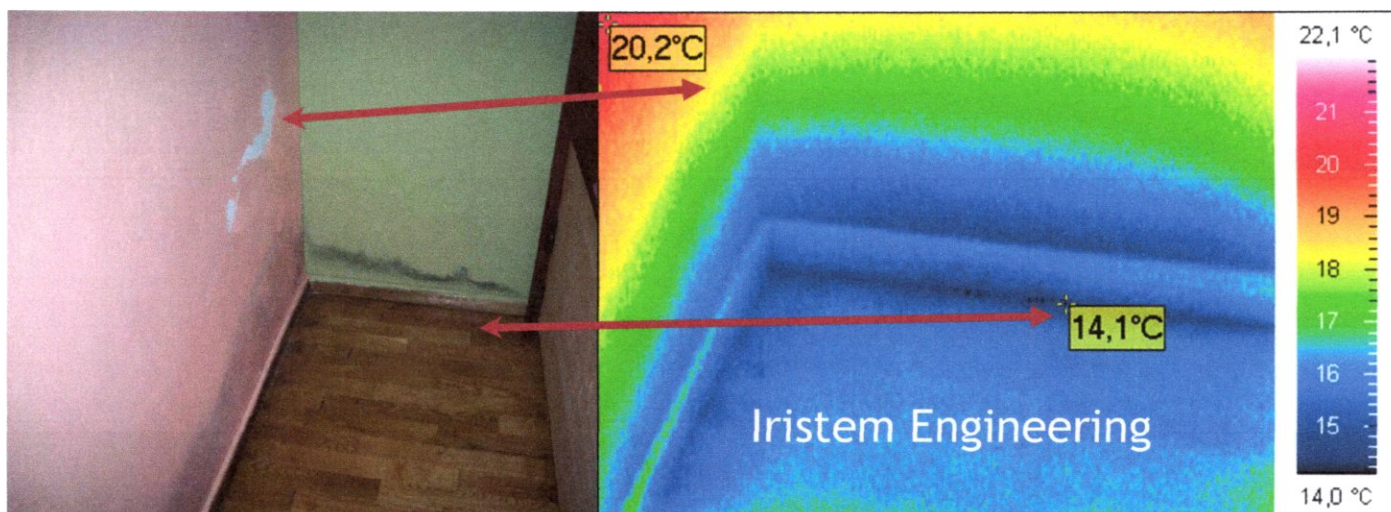
## «ΕΣΩΤΕΡΙΚΗ» ΥΓΡΑΣΙΑ (I)

- Διαμέρισμα : Θερμαινόμενο

- Απευθείας διείδυση νερού, από υδραυλική διαρροή - λουτρό.
- Η συσσώρευση νερού έχει πληρώσει **περίπου το ¼ του συνολικού ύψους**
- Οπτικά είναι ορατό ένα μέρος μόνο της διάδοσης - στον τοίχο αριστερά
- Χώρος **Διαμονής Παιδιών**.

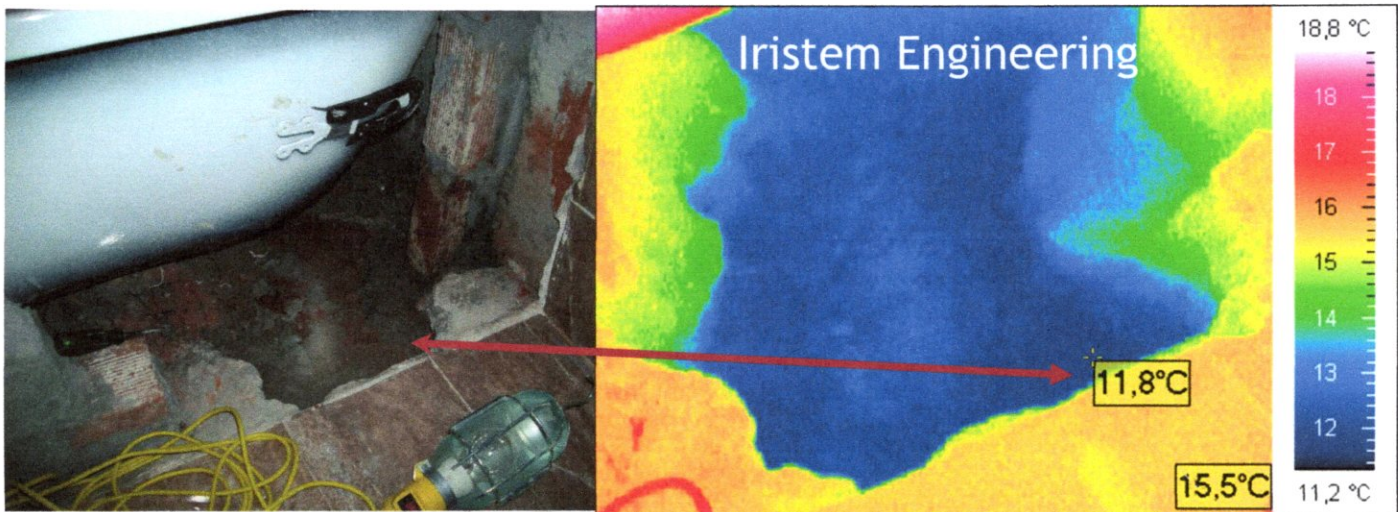
## «ΕΣΩΤΕΡΙΚΗ» ΥΓΡΑΣΙΑ (II)

➤ Διαμέρισμα : Θερμαινόμενο / Χώρος : Λουτρό

- Ο χώρος πρόκλησης υγρασίας - μετά τον εντοπισμό της διαροής
- Το πλακάκι είναι υλικό υδατοστεγές και παραπέμπει την υγρασία σε πλαϊνούς χώρους - διότι παρεμποδίζει τη διαδικασία εξάτμισης.

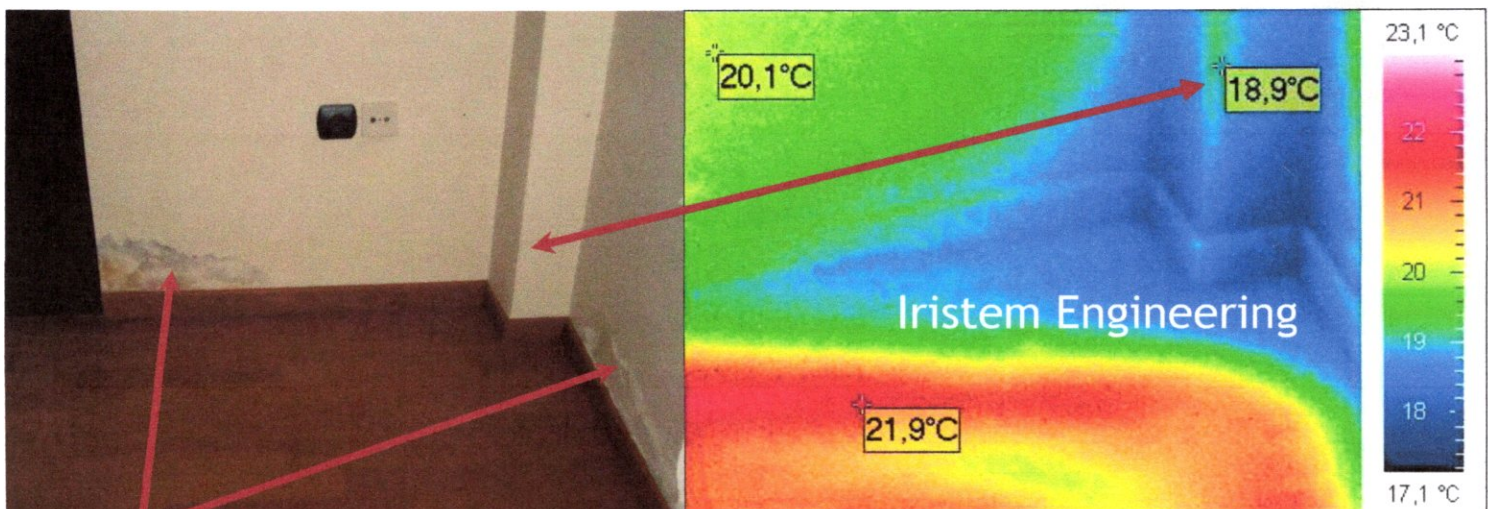
## «ΕΞΩΤΕΡΙΚΗ» ΥΓΡΑΣΙΑ - Υδρορροή (I)

- Ώρα : μετά τη δύση του ηλίου
- Μονοκατοικία : θερμαινόμενη

- Στην οπτική εικόνα παρατηρείται αποσάθρωση, ενδεικτικό Ιστορικού της Υγρασίας
- Στη θερμική εικόνα, παρατηρείται «ψυχρή περιοχή», λόγω υγρασίας (εξάτμιση)
- Αυτή η εμφάνιση - προφίλ παραπέμπει σε λειτουργούσα υγρασία

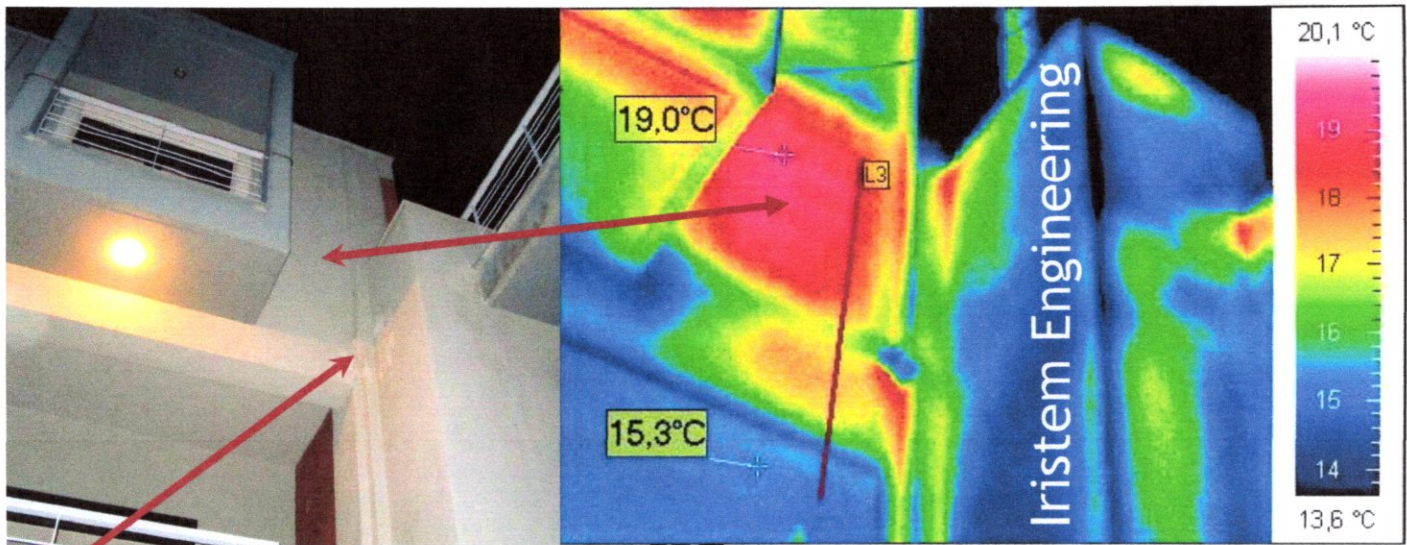
## «ΕΞΩΤΕΡΙΚΗ» ΥΓΡΑΣΙΑ - Υδρορροή (II)

- Ώρα : μετά τη δύση του ηλίου, στην **δυτική** πλευρά μονοκατοικίας
- Μονοκατοικία : θερμαινόμενη

- Στην οπτική εικόνα παρατηρείται αποσάθρωση, στην περιοχή σύνδεσης της υδρορροής
- Στη θερμική εικόνα, παρατηρείται «ζεστή περιοχή» - με όριο το «πρέκι».

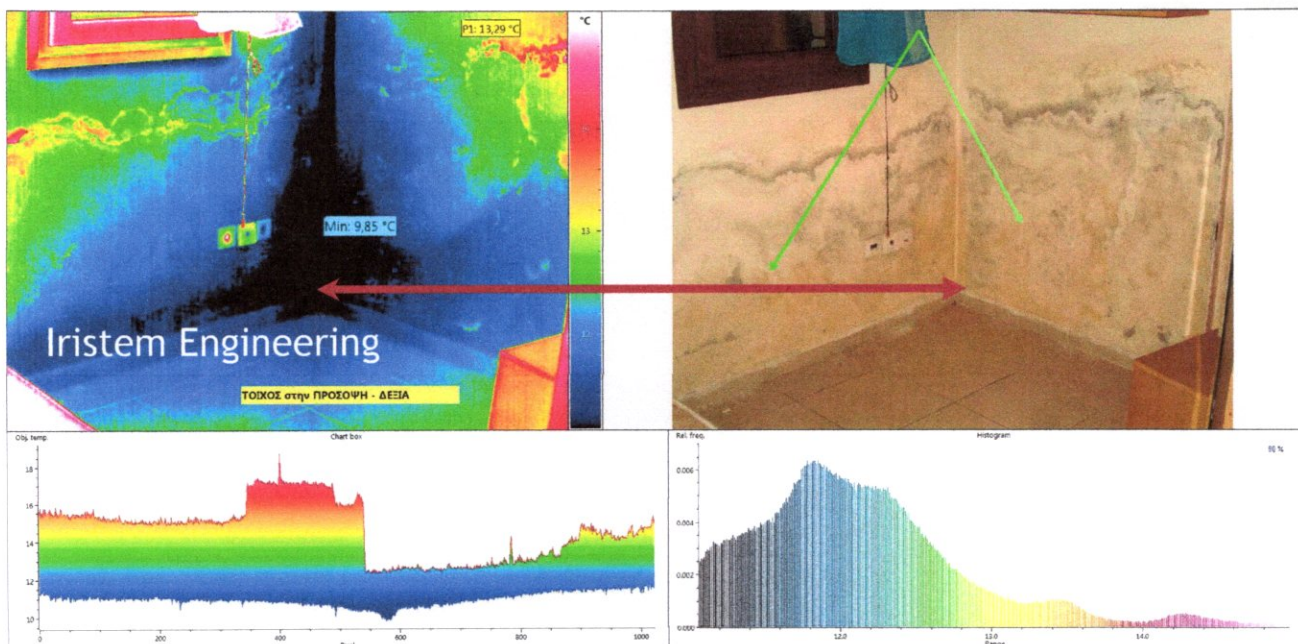
## «ΕΞΩΤΕΡΙΚΗ» ΥΓΡΑΣΙΑ - Έδαφος (I)

- Ώρα : μετά τη δύση του ηλίου, **ΙΣΟΓΕΙΟ ΣΤΟΥΝΤΙΟ**
- Εποχή: Άνοιξη

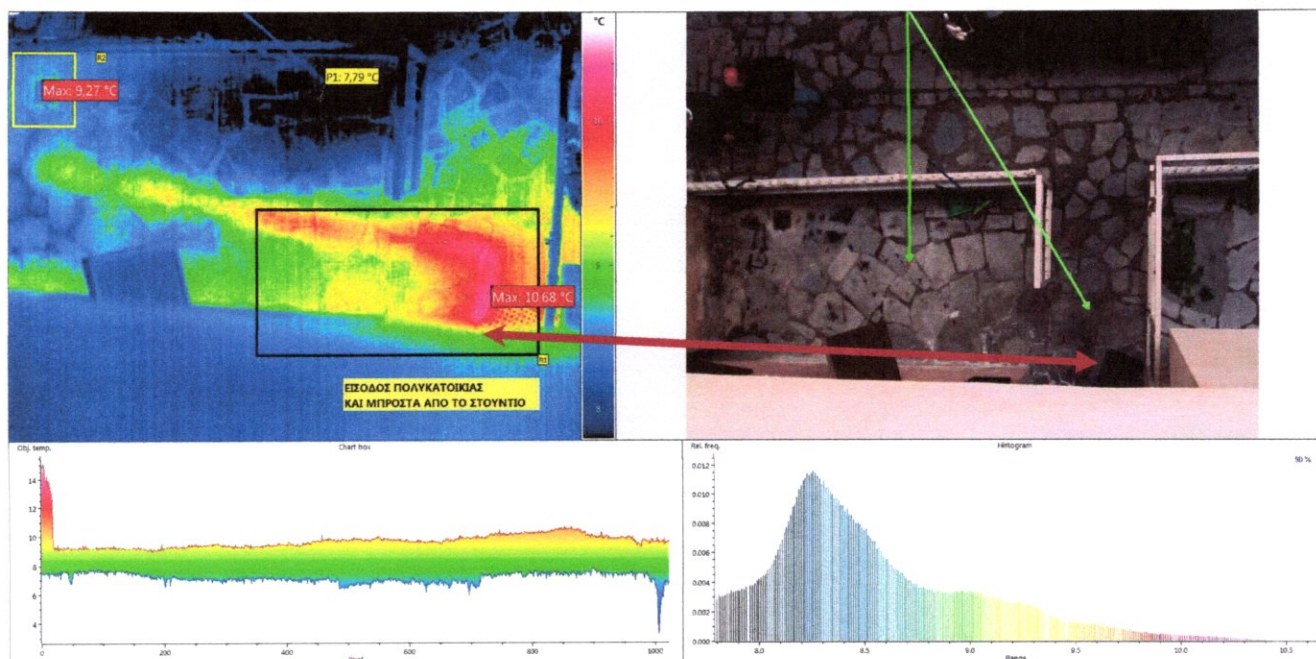
## «ΕΞΩΤΕΡΙΚΗ» ΥΓΡΑΣΙΑ - Έδαφος (II)

- Ώρα : μετά τη δύση του ηλίου, ΙΣΟΓΕΙΟ ΣΤΟΥΝΤΙΟ
- Εποχή: Άνοιξη

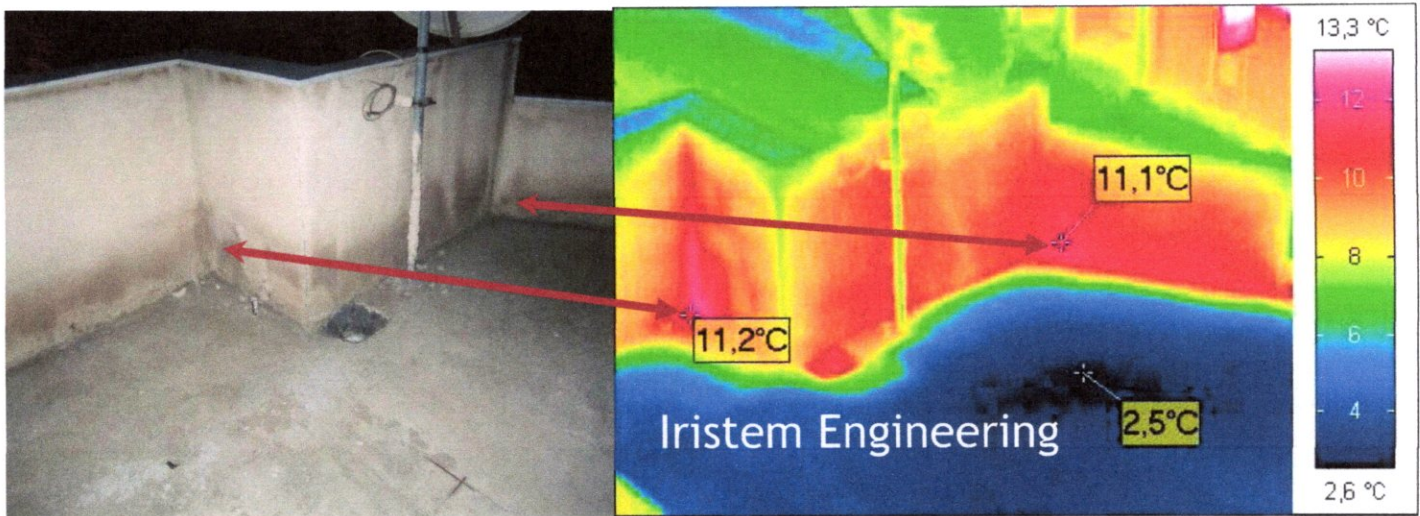
## Νέα Μόνωση Ταράτσας - Είσοδος Υγρασίας (1)

- Επιθεώρηση : Ιανουάριος, 2 ώρες μετά τη δύση του ηλίου, άπνοια, ξαστεριά
- Κάτω όροφος : Διαμέρισμα, θερμαινόμενο στους 21β. C

- Η υγρασία εκτείνεται σε πολύ μεγαλύτερο ύψος από ότι είναι ορατό
- Η επιφάνεια της ταράτσας είναι ελεύθερη από νερό
- Το τριχοειδές φαινόμενο και διαφορά της θερμοχωρητικότητας αναδεικνύονται

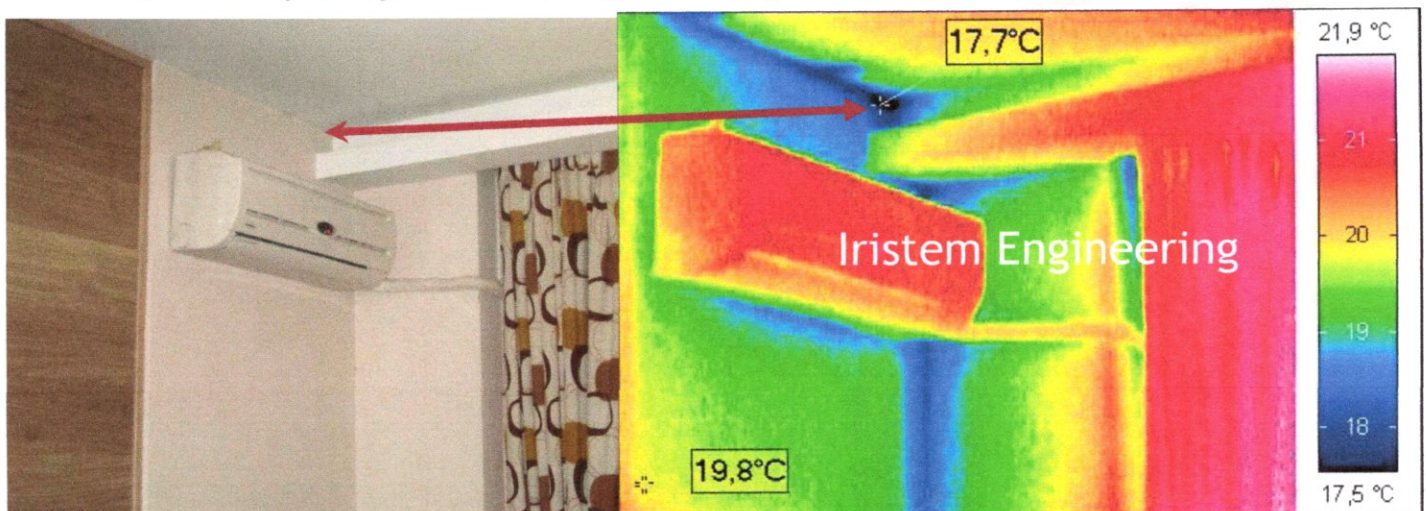
## Νέα Μόνωση Ταράτσας - Είσοδος Υγρασίας (2)

- Διαμέρισμα : Θερμαινόμενο, στους 21β. C
- Εποχή Επιθεώρησης : Ιανουάριος, 2+ ώρες μετά τη δύση του ηλίου

- Στο εσωτερικό η εικόνα αντιστρέφεται.
- Η διαδικασία της εξάτμισης είναι η δεσπόζουσα
- Προκαλείται «ψύξη», στις περιοχές που υπάρχει συγκέντρωση νερού.

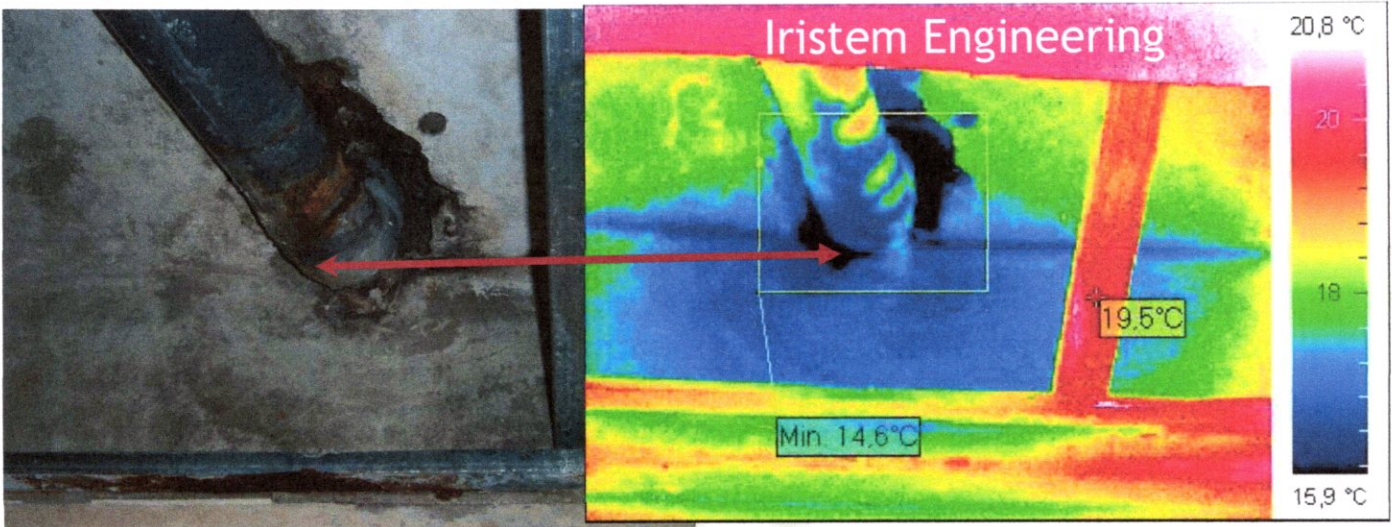
## Νέα Μόνωση Ταράτσας - Είσοδος ΝΕΡΟΥ (1)

- Μεζονέτα : Θερμαινόμενη, μπάνιο Ισογείου

- Απευθείας διείσδυση νερού, το νερό «έγλειψε» από το **εξωτερικό** του σωλήνα
- Το πρόβλημα εμφανίστηκε **μετά από βελτιωτικές θερμομονωτικές εργασίες** στο κέλυφος και την ταράτσα

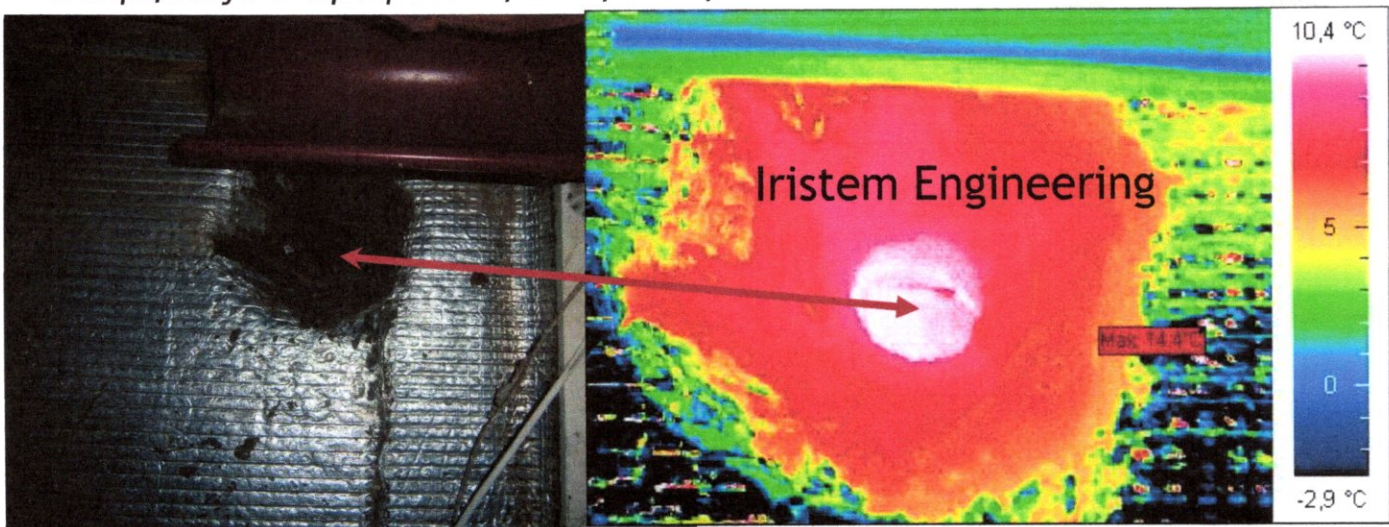
## Νέα Μόνωση Ταράτσας - Είσοδος ΝΕΡΟΥ (3)

- Μεζονέτα : ΤΑΡΑΤΣΑ - ΣΙΦΩΝΙ
- Μετρήσεις : 1 ώρα μετά τη δύση του ηλίου

- Σημαντική συσσώρευση νερού, στην περιοχή συναρμογής σιφωνιού
- Εξωτερική θερμοκρασία περιβάλλοντος: 3β. C

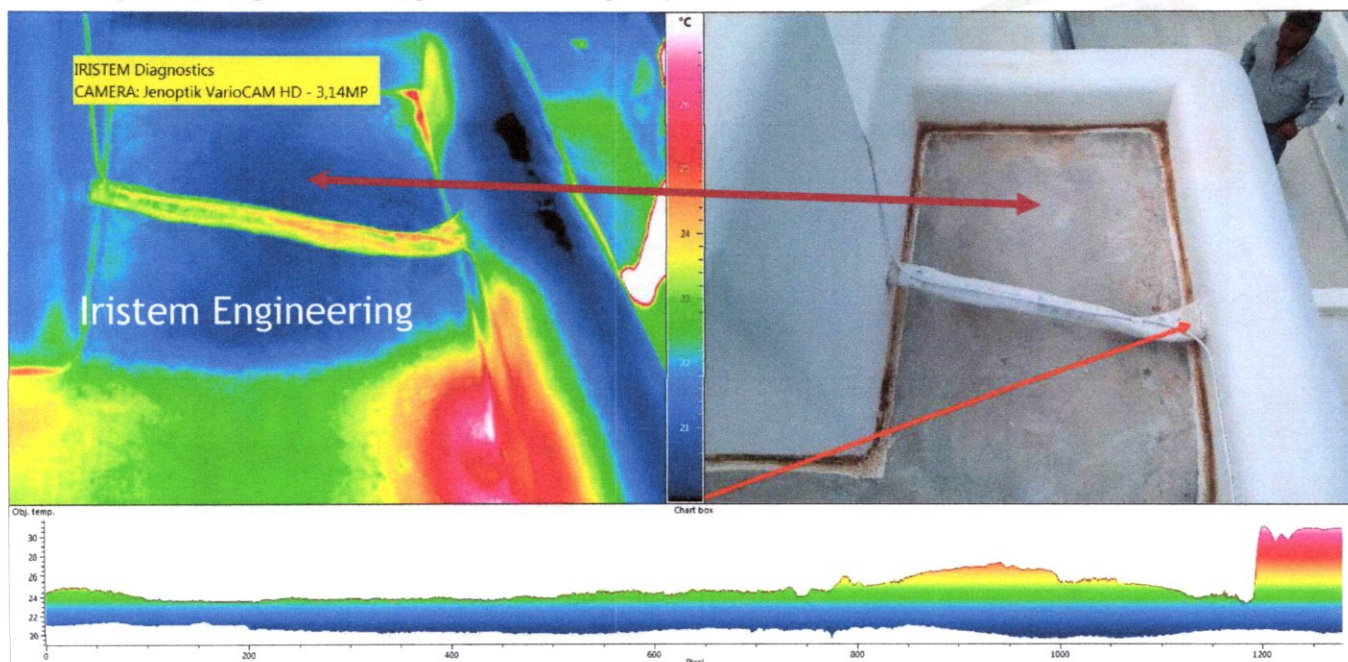
## Ταράτσα - Εγκατάσταση Κλιματιστικού - (2)

- Ώρα : 10:00 πρωί - Εποχή: Καλοκαίρι
- Διάτρηση της Μόνωσης και Είσοδος Νερού, στο Εσωτερικό της Κατοικίας
